# 建设项目竣工环境保护验收监测报告

关岭自治县九仙洞天旅游度假区建设项目

贵州中测检测技术有限公司

2019年7月

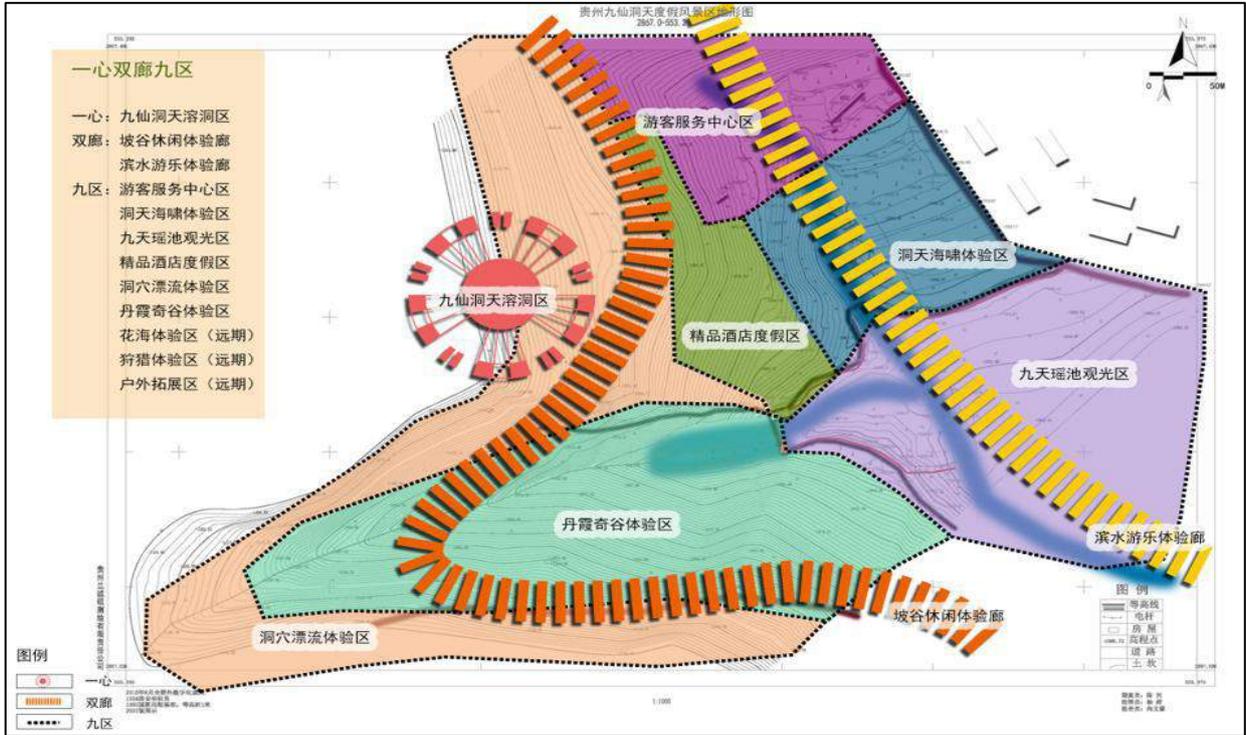
图 3 总体空间格局图

“双廊九区”的总体空间布局。“一心”为九仙洞天溶洞区，“双廊”为坡谷休闲体验廊和滨水游乐体验廊，“九区”为游客服务中心、洞天海啸体验区、九天瑶池观光区、精品酒店度假区、洞穴漂流体验区、丹霞奇谷体验区、花海体验区（远期）、狩猎体验区（远期）和户外拓展区（远期）。总体空间布局详见图 3。

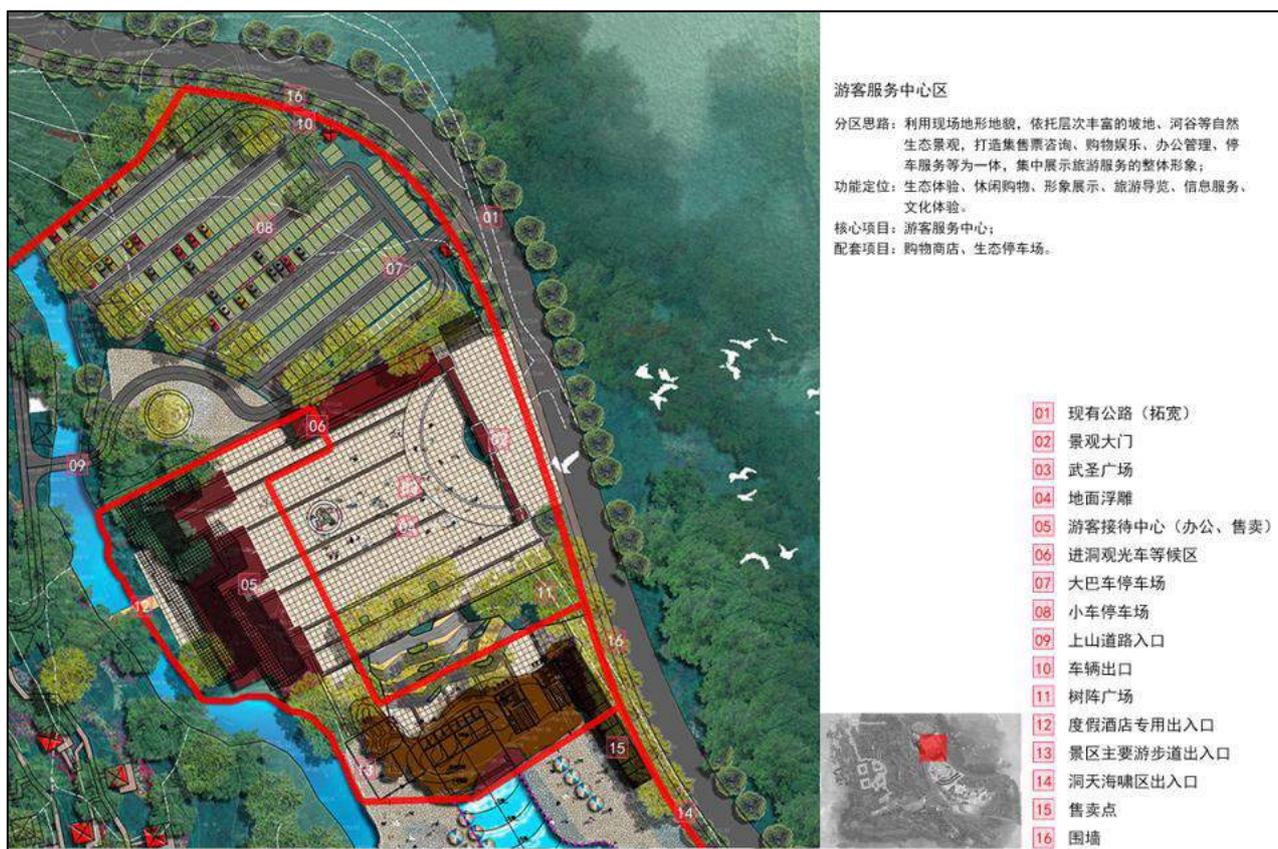
图 4 游客服务中心平面布置示意图

利用现场地形地貌，依托层次丰富的坡地、河谷等自然生态景观，打造集售票咨询、购物娱乐、办公管理、停车服务等为一体，集中展示旅游服务的整体形象；功能定位为生态体验、休闲购物、形象展示、旅游导览、信息服务、文化体验；核心项目为游客服务中心；配套项目有购物商店、生态停车场，主要建筑为现有公路（拓宽）、景观大门、武圣广场、地面浮雕、游客接待中心（办公、售卖），进洞观光车等候区、大巴车停车场、小车停车场、上山道路入口、车辆出口、树阵广场、度假酒店专用出入口、景区主要游步道出入口、洞天海啸区出入口、售卖点、围墙。游客服务中心平面布置示意图详见图 4。

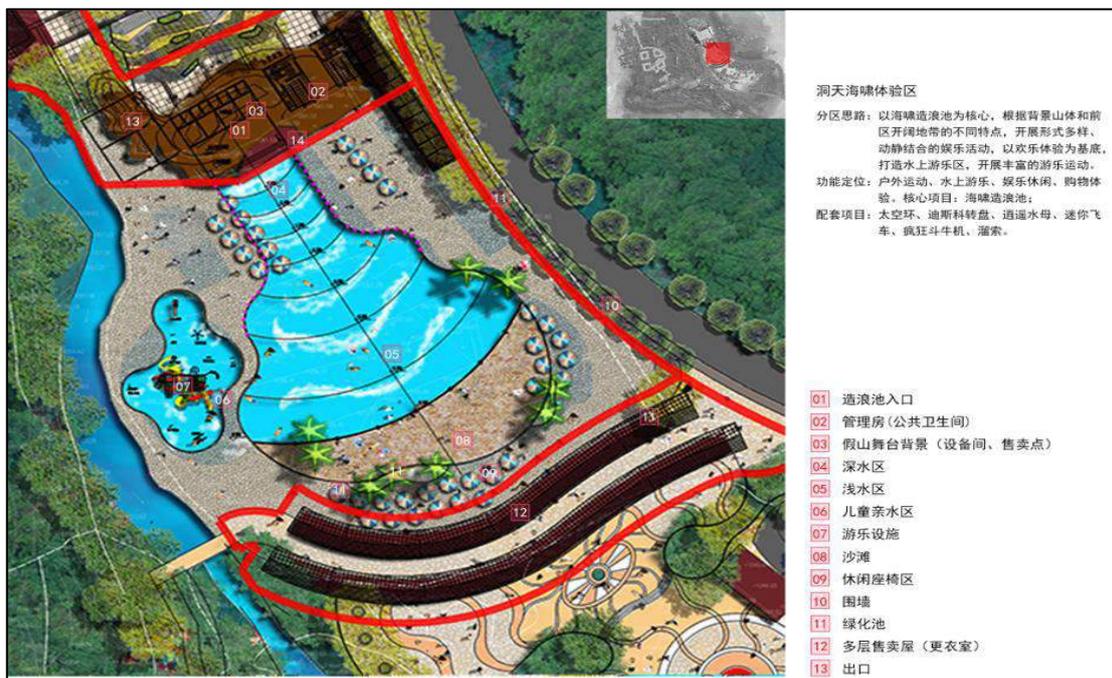
图 5 洞天海啸体验区平面布置示意图

以海啸造浪为核心，根据背景山体和前区开阔地带的不同特点，开展形式多样、动静结合的娱乐活动，以欢乐体验为基底，打造水上游乐区，开展丰富的游乐活动；功能定位为户外运动、水上游乐、娱乐休闲、购物体验；核心项目是海啸造浪池；配套建设项目有太空环、迪斯科转盘、逍遥水母、迷你飞车、疯狂斗牛机、溜索等；主要建筑为造浪池入口、管理房（公共卫生间）、假山舞台背景（设备间、售卖点）、深水区、浅水区、儿童亲水区、游乐设施、沙滩、休闲座椅区、围墙、绿化池、多层售卖屋（更衣室）、出口。洞天海啸体验区平面布置示意图详见图 5。

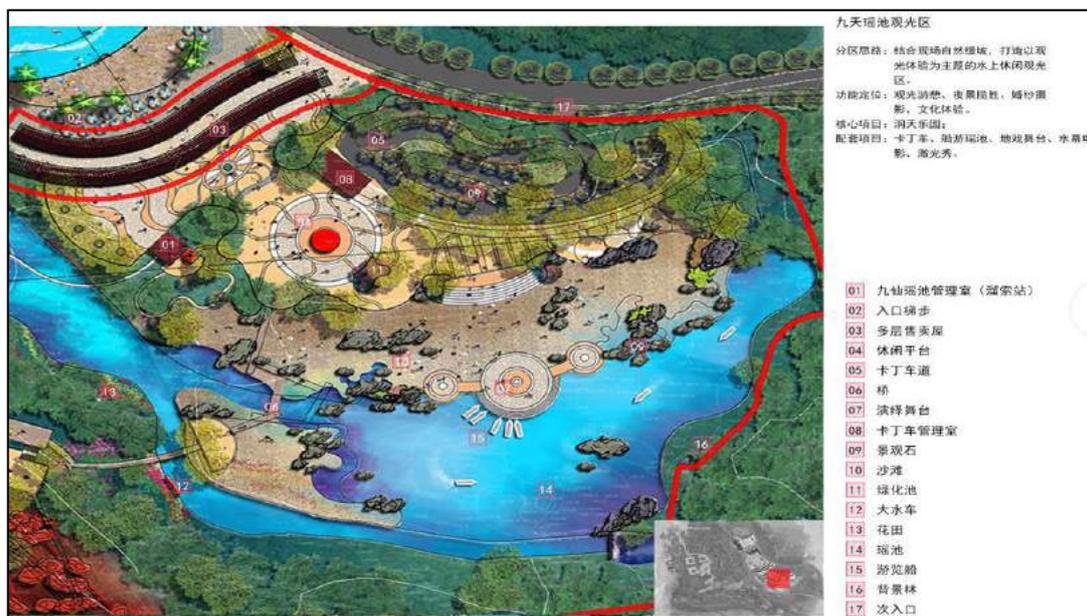
图 6 九天瑶池观光区平面布置示意图

结合现场自然缓坡，打造以观光体验为主题的水上休闲观光区；功能定位为观光旅游、夜景揽胜、婚纱摄影、文化体验；核心项目为洞天乐园；配套建设项目有卡丁车、船游瑶池、地戏舞台、水幕电影、激光秀等，主要建筑为九天瑶池管理室（溜索站）、入口梯步、多层售卖屋、休闲平台、卡丁车道、桥、演绎舞台、卡丁车管理室、景观石、沙滩、绿化池、大水车、花田、瑶池、游览船、背景林、次入口。九天瑶池观光区平面布置示意图详见图 6。

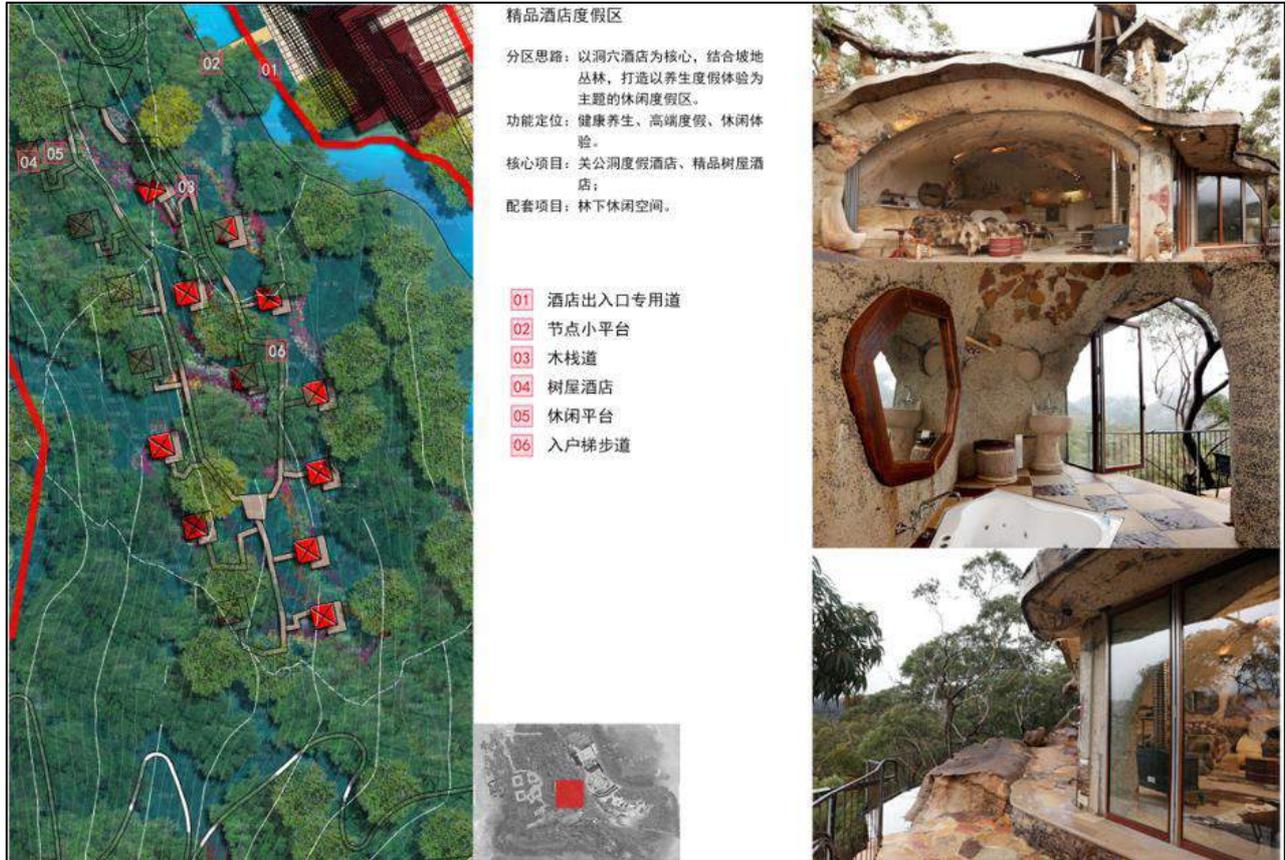
图 7 洞穴酒店区平面布置示意图

以洞穴酒店为核心，结合坡地丛林，打造以养生度假体验为主题的休闲度假区；功能定位健康养生、高端度假、休闲体验；核心建设项目为关公洞度假酒店和精品树屋酒店；配套建设项目有林下休闲空间；主要建筑为酒店出入口专用道、节点小平台、木栈道、树屋酒店、休闲平台、入户梯步道。精品酒店度假区平面布置示意图详见图 7。

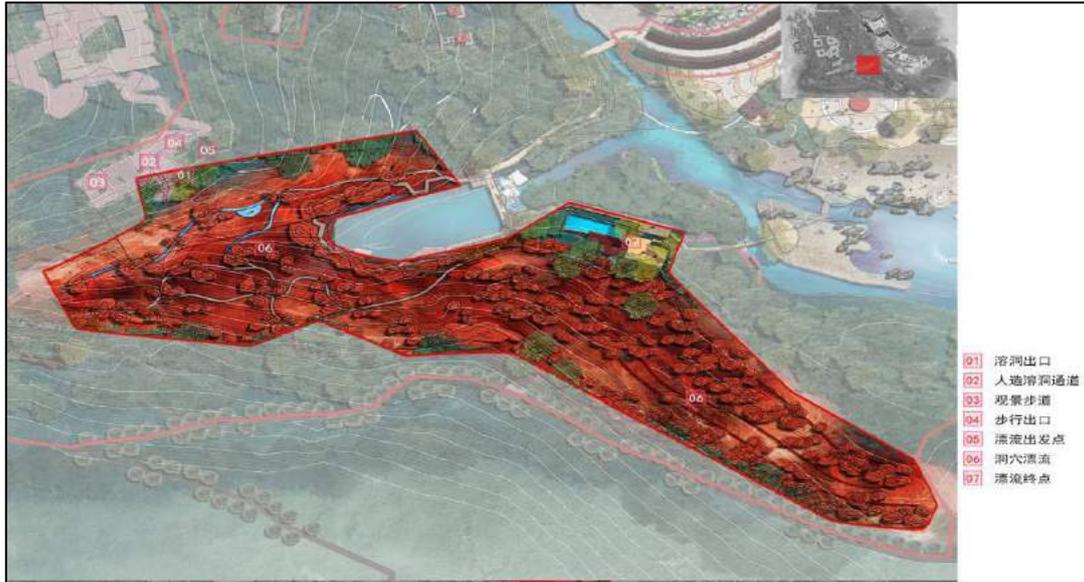
图 8 洞穴漂流区平面布置示意图

主要建筑有溶洞出口、人造溶洞通道、观景步道、步行出口、漂流出发点、洞穴漂流、漂流终点。洞穴漂流体验区平面布置示意图详见图 8。

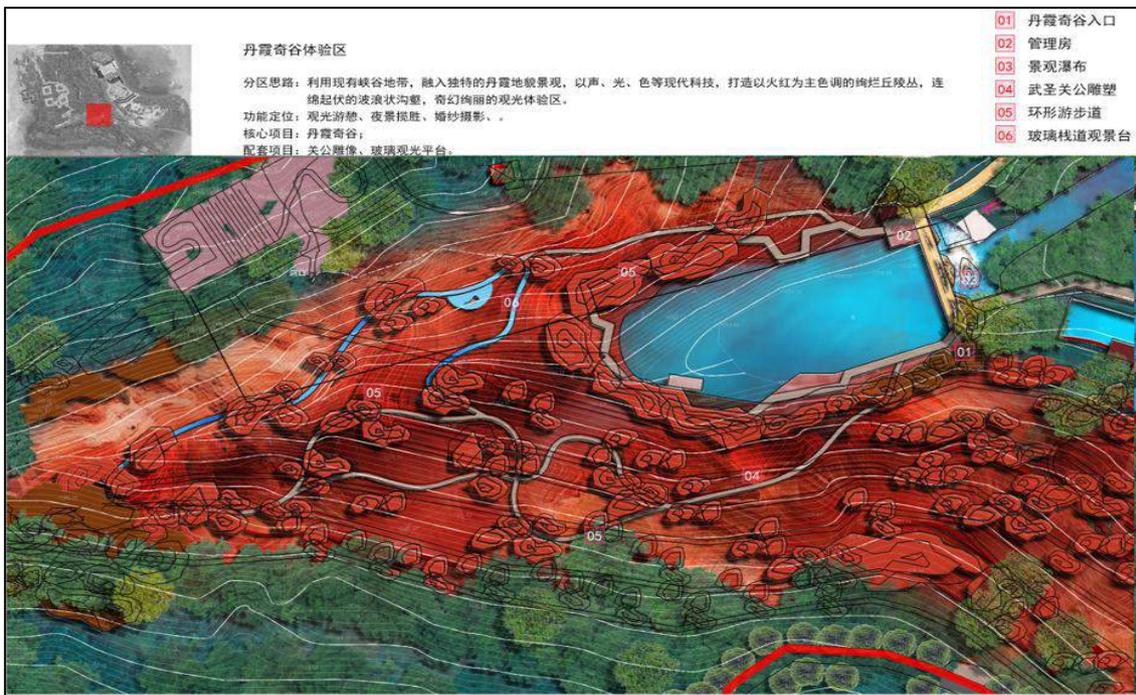
图 9 丹霞奇谷体验区平面布置示意图

利用现有峡谷地带，融入独特的丹霞地貌景观，以声、光、色等现代科技，打造以火红为主色调的绚烂丘陵丛，连绵起伏的波浪状沟壑，奇幻绚丽的观光体验区；功能定位为观光旅游、夜景揽胜、婚纱摄影；核心项目有丹霞奇谷；配套项目为关公雕像、玻璃观光平台；主要建筑为丹霞奇谷入口、管理房、景观瀑布、武圣关公雕塑、环形游步道、玻璃栈道观景台。丹霞奇谷体验区平面布置示意图详见图 9。

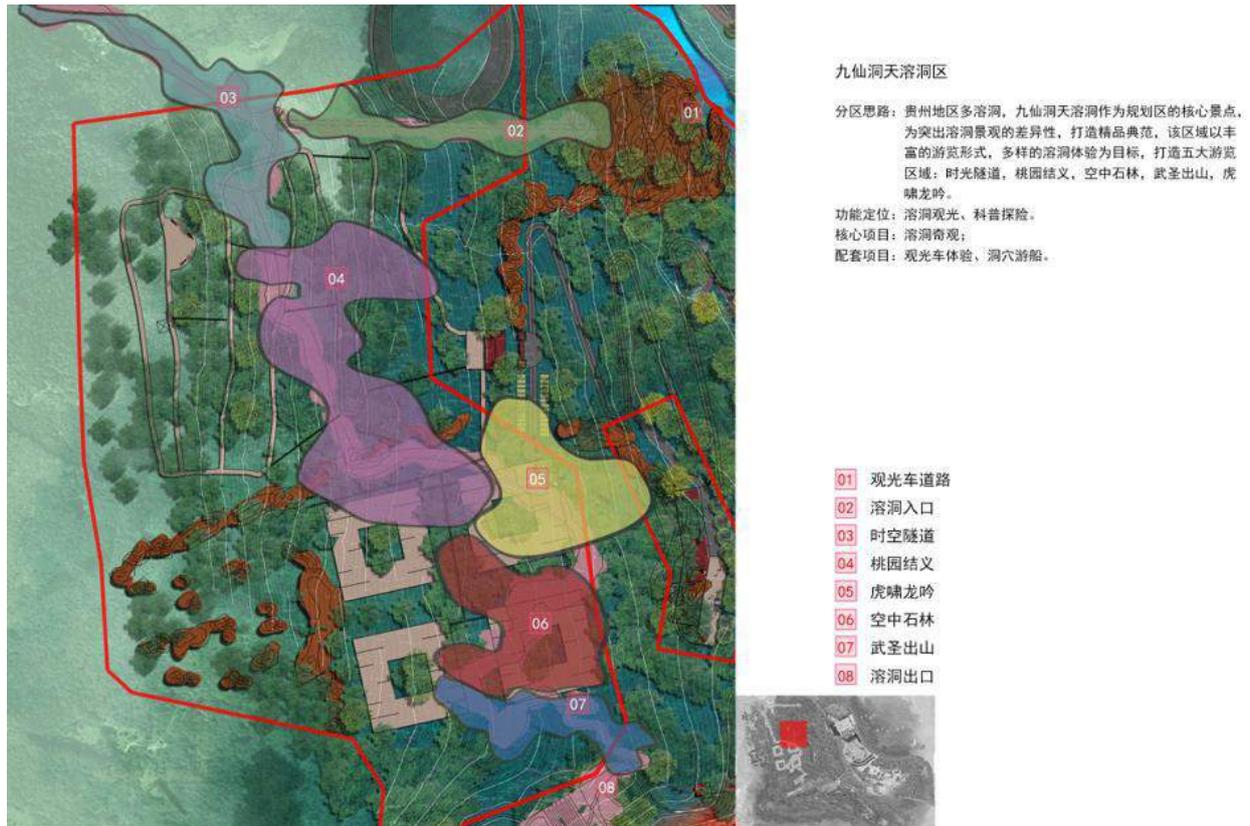
图 10 九仙洞天溶洞区平面布置示意图

为规划区的核心景点，为突出溶洞景观的差异性，打造精品典范，该区域以丰富的游览形式，多样的溶洞体验为目标，打造五大游览区域：时光隧道、桃园结义、空中石林、武圣出山、呼啸龙吟，功能定位为溶洞观光、科普探险，核心项目溶洞奇观，配套项目观光车体验、洞穴游船。主要建筑有观光车道路、溶洞入口、时空隧道、桃园结义、虎啸龙吟、空中石林、武圣出山、溶洞出口。九仙洞天溶洞区平面布置示意图详见图 10。
